Modelo do veículo: COMPASS LONGITUDE F

Nº da vistoria: 740280

# AGRAMAX VISTORIA CAUTELAR

*Versão Simplificada*

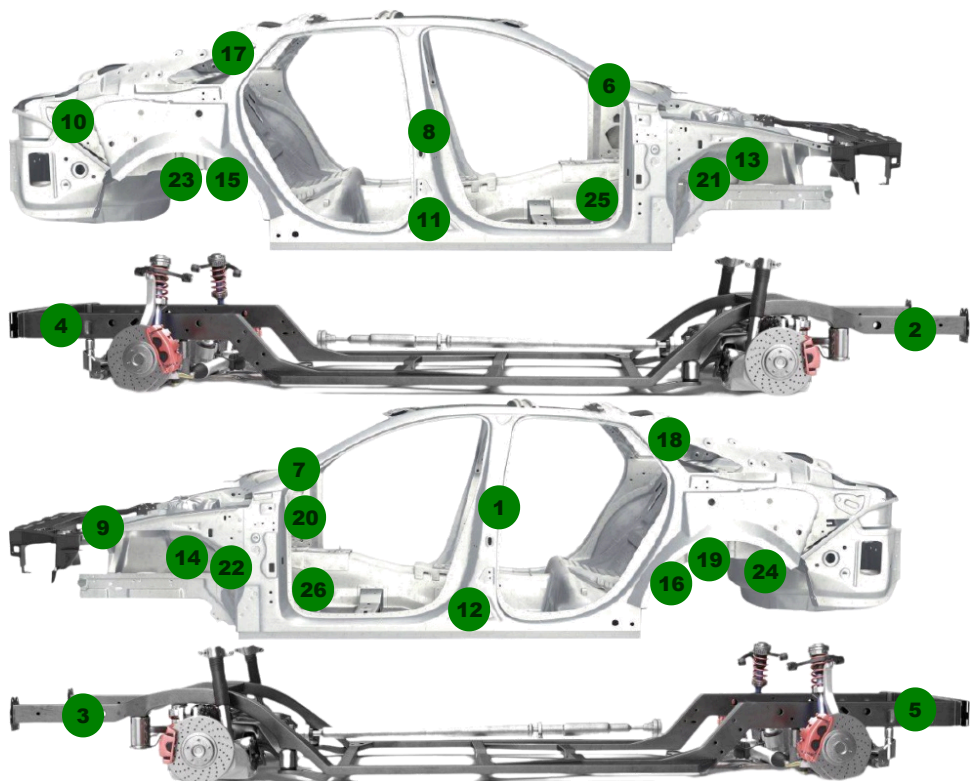
## Observações Estrutura

| 1 - Coluna central esquerda | ● Integro |
| 3 - Longarina dianteira esquerda | ● Integro |
| 5 - Longarina traseira esquerda | ● Integro |
| 7 - Coluna Dianteira Esquerda | ● Integro |
| 9 - Pannel frontal superior | ● Integro |
| 11 - Caixa de Ar Direito | ● Integro |
| 13 - Torre de amortecedor diant. Direito | ● Integro |
| 15 - Torre de amortecedor tras. Direito | ● Integro |
| 17 - Coluna Traseira Direita | ● Integro |
| 19 - Caixa de estepe | ● Integro |
| 21 - Caixa de Roda Dianteira Direita | ● Integro |
| 23 - Caixa de Roda Traseira Direita | ● Integro |
| 25 - Assoalho Direito | ● Integro |

| 2 - Longarina dianteira direita | ● Integro |
| 4 - Longarina traseira direita | ● Integro |
| 6 - Coluna Dianteira Direita | ● Integro |
| 8 - Coluna central direita | ● Integro |
| 10 - Pannel traseiro | ● Integro |
| 12 - Caixa de Ar Esquerdo | ● Integro |
| 14 - Torre de amortecedor diant. Esquerdo | ● Integro |
| 16 - Torre do amortecedor tras. Esquerdo | ● Integro |
| 18 - Coluna Traseira Esquerda | ● Integro |
| 20 - Pannel corta-fogo | ● Integro |
| 22 - Caixa de Roda Dianteira Esquerda | ● Integro |
| 24 - Caixa de Roda Traseira Esquerda | ● Integro |
| 26 - Assoalho Esquerdo | ● Integro |

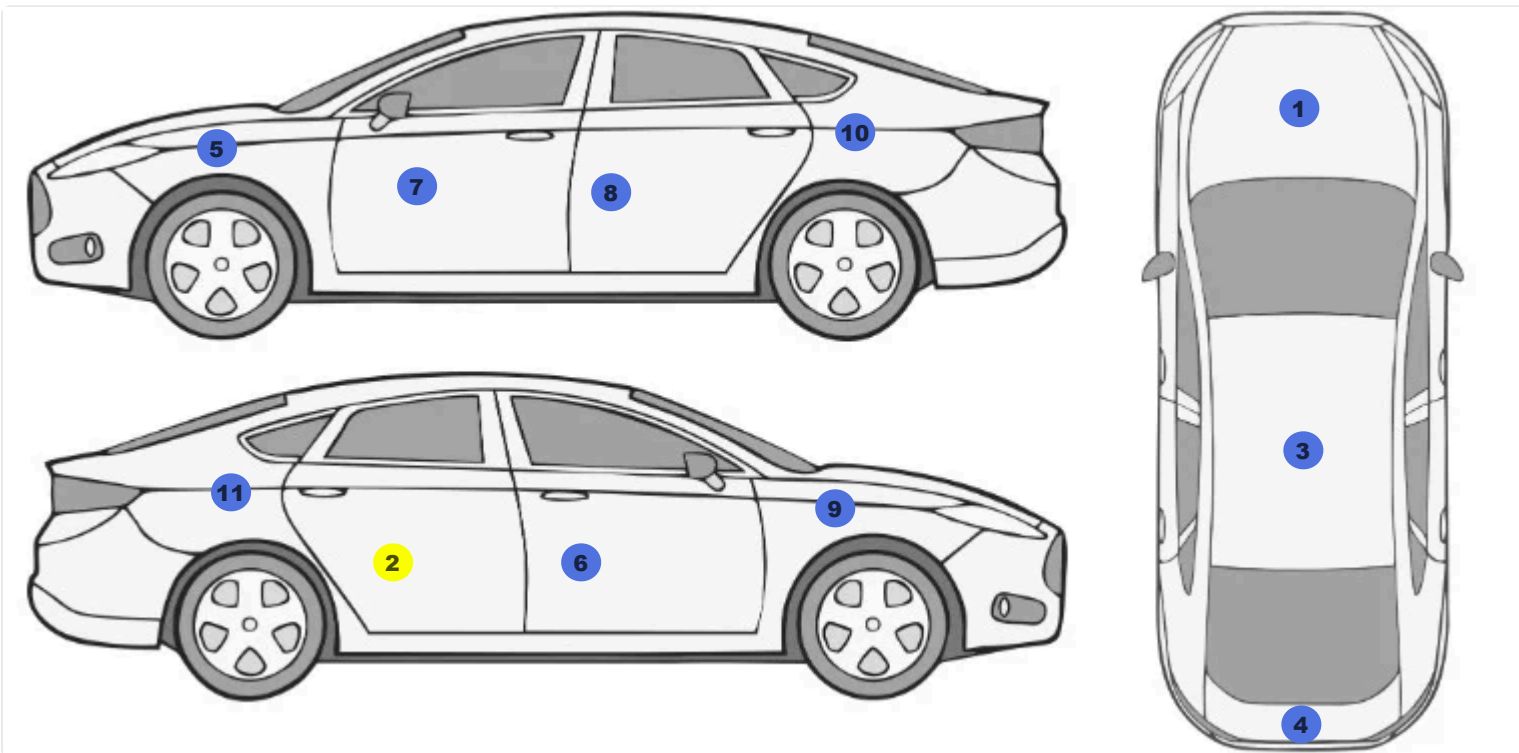
## Análise e Originalidade de Pintura

| Peça | Espessura (μ) Mín/Max | Análise | Peça | Espessura (μ) Mín/Max | Análise |
|---|---|---|---|---|---|
| 1 - Capô | | ● | 2 - Porta Traseira Direita | | ● |
| 3 - Teto | | ● | 4 - Tampa Do Porta Malas | | ● |
| 5 - Paralama Dianteiro Esquerdo | | ● | 6 - Porta Dianteira Direita | | ● |
| 7 - Porta Dianteira Esquerda | | ● | 8 - Porta Traseira Esquerda | | ● |
| 9 - Paralama Dianteiro Direito | | ● | 10 - Lateral Traseira Esquerda | | ● |
| 11 - Lateral Traseira Direita | | ● | | | |
