Modelo do veículo: ECOSPORT SE 1.5

Nº da vistoria: 713078

# AGRAMAX VISTORIA CAUTELAR

Data da vistoria:  
**30/07/2025**

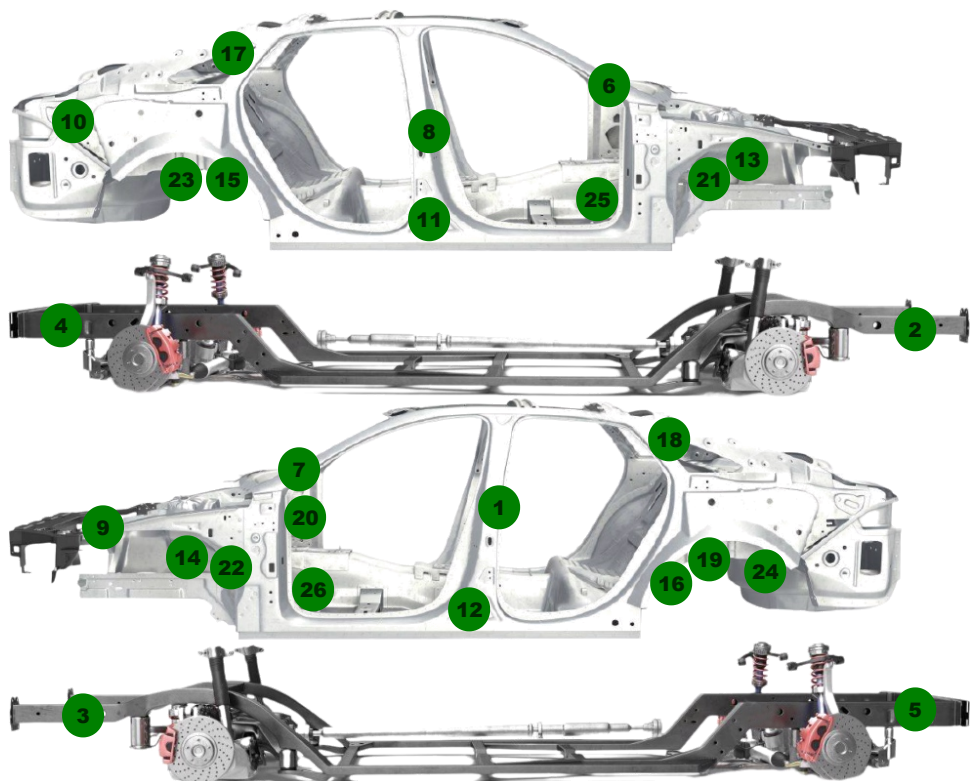
## Observações Estrutura

| 1 - Coluna central esquerda | ● Integro |
| 3 - Longarina dianteira esquerda | ● Integro |
| 5 - Longarina traseira esquerda | ● Integro |
| 7 - Coluna Dianteira Esquerda | ● Integro |
| 9 - Pannel frontal superior | ● Integro |
| 11 - Caixa de Ar Direito | ● Integro |
| 13 - Torre de amortecedor diant. Direito | ● Integro |
| 15 - Torre de amortecedor tras. Direito | ● Integro |
| 17 - Coluna Traseira Direita | ● Integro |
| 19 - Caixa de estepe | ● Integro |
| 21 - Caixa de Roda Dianteira Direita | ● Integro |
| 23 - Caixa de Roda Traseira Direita | ● Integro |
| 25 - Assoalho Direito | ● Integro |

| 2 - Longarina dianteira direita | ● Integro |
| 4 - Longarina traseira direita | ● Integro |
| 6 - Coluna Dianteira Direita | ● Integro |
| 8 - Coluna central direita | ● Integro |
| 10 - Pannel traseiro | ● Integro |
| 12 - Caixa de Ar Esquerdo | ● Integro |
| 14 - Torre de amortecedor diant. Esquerdo | ● Integro |
| 16 - Torre do amortecedor tras. Esquerdo | ● Integro |
| 18 - Coluna Traseira Esquerda | ● Integro |
| 20 - Pannel corta-fogo | ● Integro |
| 22 - Caixa de Roda Dianteira Esquerda | ● Integro |
| 24 - Caixa de Roda Traseira Esquerda | ● Integro |
| 26 - Assoalho Esquerdo | ● Integro |

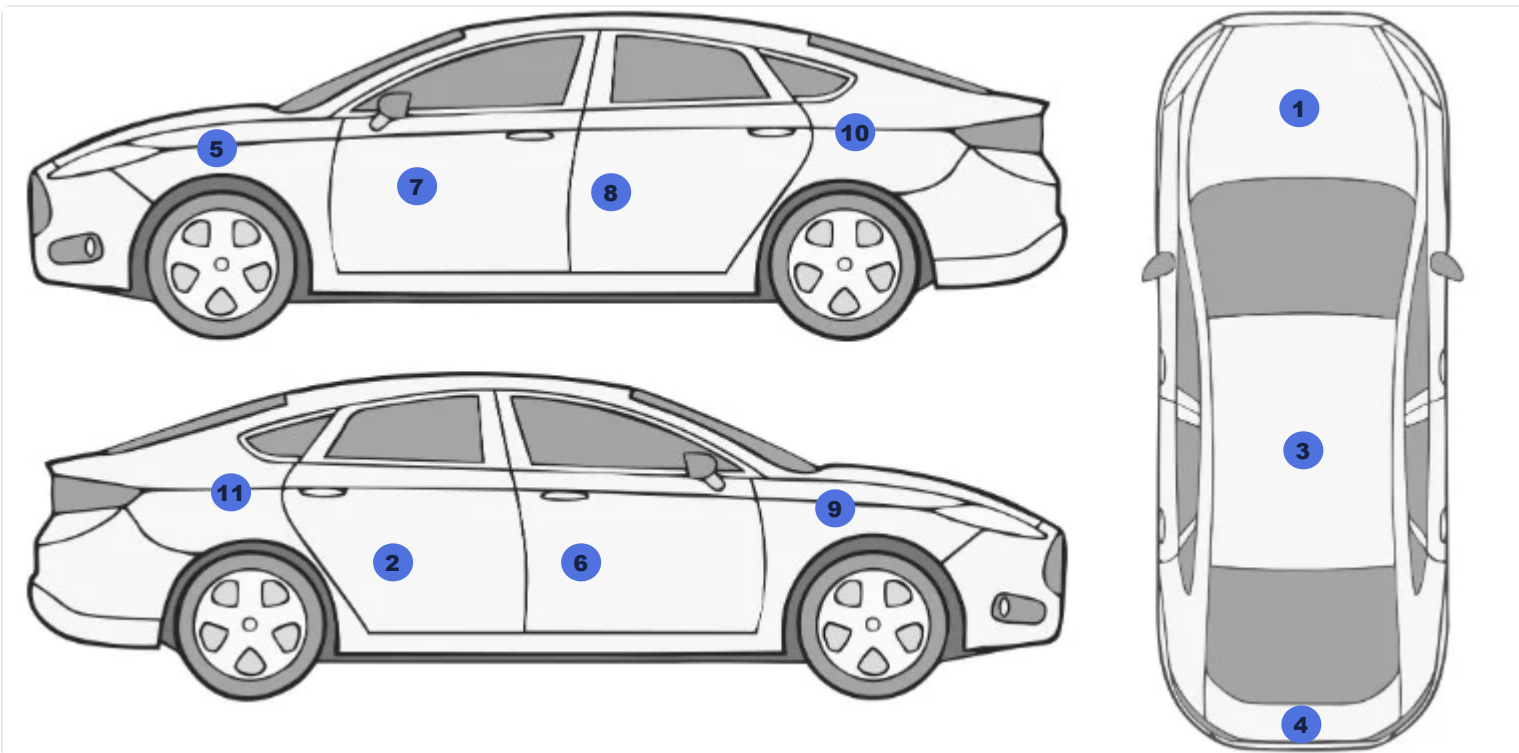
## Análise e Originalidade de Pintura

| Peça | Espessura (μ) Mín/Max | Análise | Peça | Espessura (μ) Mín/Max | Análise |
|---|---|---|---|---|---|
| 1 - Capô | | ● | 2 - Porta Traseira Direita | | ● |
| 3 - Teto | | ● | 4 - Tampa Do Porta Malas | | ● |
| 5 - Paralama Dianteiro Esquerdo | | ● | 6 - Porta Dianteira Direita | | ● |
| 7 - Porta Dianteira Esquerda | | ● | 8 - Porta Traseira Esquerda | | ● |
| 9 - Paralama Dianteiro Direito | | ● | 10 - Lateral Traseira Esquerda | | ● |
| 11 - Lateral Traseira Direita | | ● | | | |
