Modelo do veículo: HB20S 10M VISION

Nº da vistoria: 744072

# AGRAMAX VISTORIA CAUTELAR

Data da vistoria:  
**23/09/2025**

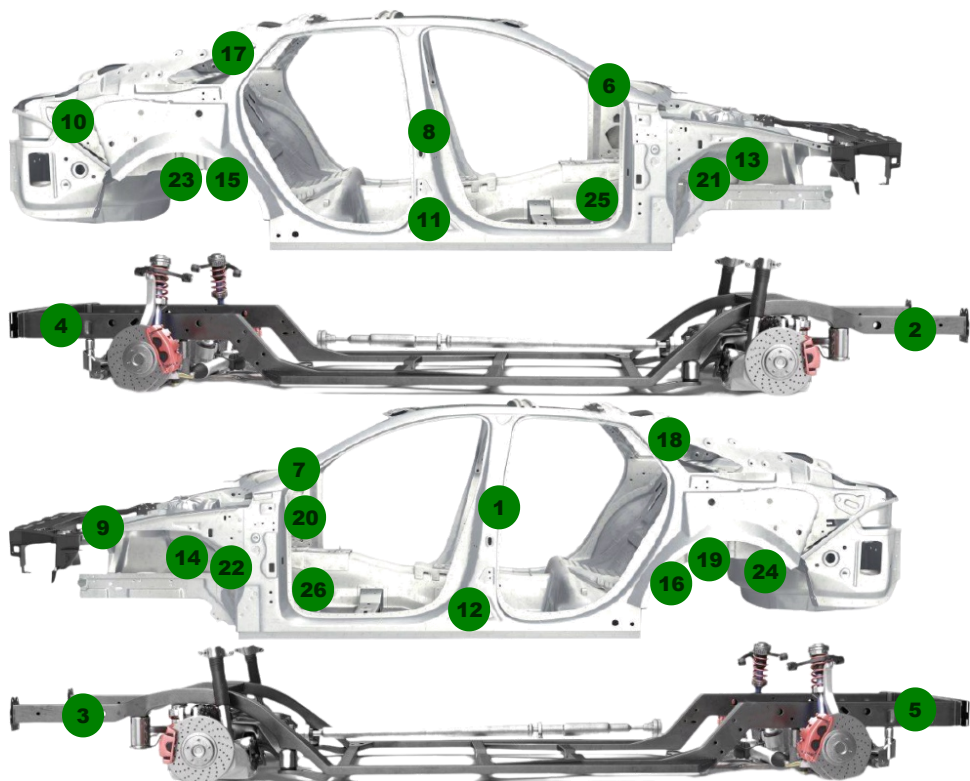
## Observações Estrutura

| 1 - Coluna central esquerda | ● Integro |
| 3 - Longarina dianteira esquerda | ● Integro |
| 5 - Longarina traseira esquerda | ● Integro |
| 7 - Coluna Dianteira Esquerda | ● Integro |
| 9 - Pannel frontal superior | ● Integro |
| 11 - Caixa de Ar Direito | ● Integro |
| 13 - Torre de amortecedor diant. Direito | ● Integro |
| 15 - Torre de amortecedor tras. Direito | ● Integro |
| 17 - Coluna Traseira Direita | ● Integro |
| 19 - Caixa de estepe | ● Integro |
| 21 - Caixa de Roda Dianteira Direita | ● Integro |
| 23 - Caixa de Roda Traseira Direita | ● Integro |
| 25 - Assoalho Direito | ● Integro |

| 2 - Longarina dianteira direita | ● Integro |
| 4 - Longarina traseira direita | ● Integro |
| 6 - Coluna Dianteira Direita | ● Integro |
| 8 - Coluna central direita | ● Integro |
| 10 - Pannel traseiro | ● Integro |
| 12 - Caixa de Ar Esquerdo | ● Integro |
| 14 - Torre de amortecedor diant. Esquerdo | ● Integro |
| 16 - Torre do amortecedor tras. Esquerdo | ● Integro |
| 18 - Coluna Traseira Esquerda | ● Integro |
| 20 - Pannel corta-fogo | ● Integro |
| 22 - Caixa de Roda Dianteira Esquerda | ● Integro |
| 24 - Caixa de Roda Traseira Esquerda | ● Integro |
| 26 - Assoalho Esquerdo | ● Integro |

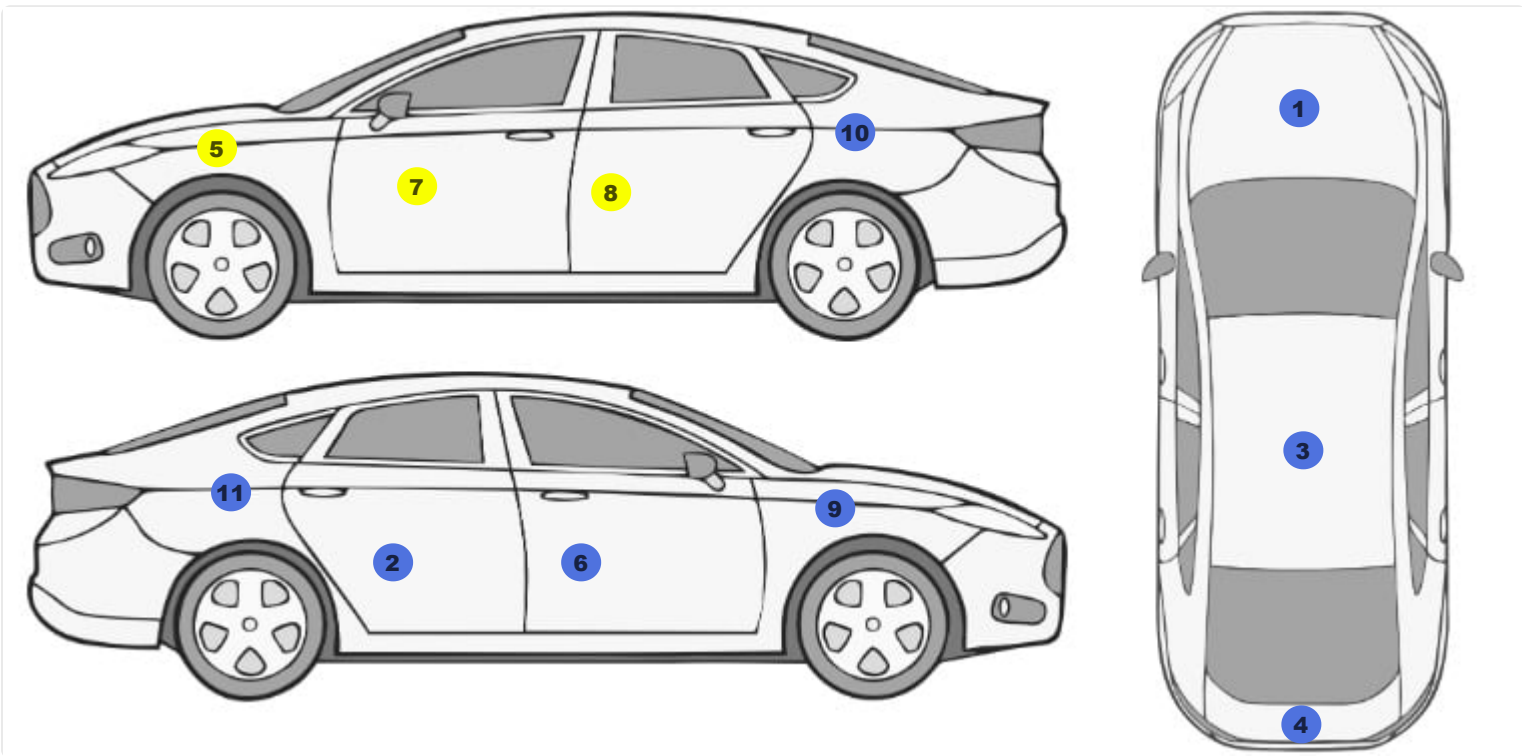
## Análise e Originalidade de Pintura

| Peça | Espessura (μ) Mín/Max | Análise | Peça | Espessura (μ) Mín/Max | Análise |
|---|---|---|---|---|---|
| 1 - Capô | | ● | 2 - Porta Traseira Direita | | ● |
| 3 - Teto | | ● | 4 - Tampa Do Porta Malas | | ● |
| 5 - Paralama Dianteiro Esquerdo | | ● | 6 - Porta Dianteira Direita | | ● |
| 7 - Porta Dianteira Esquerda | | ● | 8 - Porta Traseira Esquerda | | ● |
| 9 - Paralama Dianteiro Direito | | ● | 10 - Lateral Traseira Esquerda | | ● |
| 11 - Lateral Traseira Direita | | ● | | | |
